MAGDALENA WĄSOWICZ

BARBARA MISZTAŁ

HISTORY OF THE BELFRY IN STRZESZÓW IN THE CONTEXT OF OTHER BELFRIES IN TRZEBNICA COUNTY

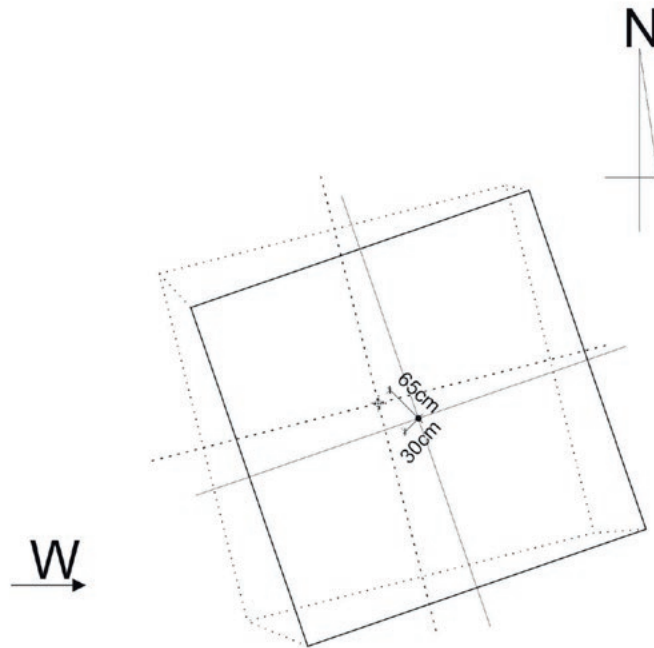
The survey concluded that the tower's vertical axis was displaced towards the north-west. Measurements at the upper gallery (+10.51 m) showed displacements of 65 cm and 30 cm. Additionally, it was noted that *the bell tower lacks properly executed foundations. The lower beam frame, composed of wooden sills, is set directly on the ground, which has been reinforced with loosely arranged stones*

(Jagodziński and Hołoga, 1967, p. 4). The structure's technical condition was assessed as poor. Illustration 6 presents the displacement and rotation of the tower's vertical axis.

Ill. 6. Diagram of the movement and rotation of the tower caused by wind force. Source: original work based on Jagodziński and Hołoga, 1975, p. 18

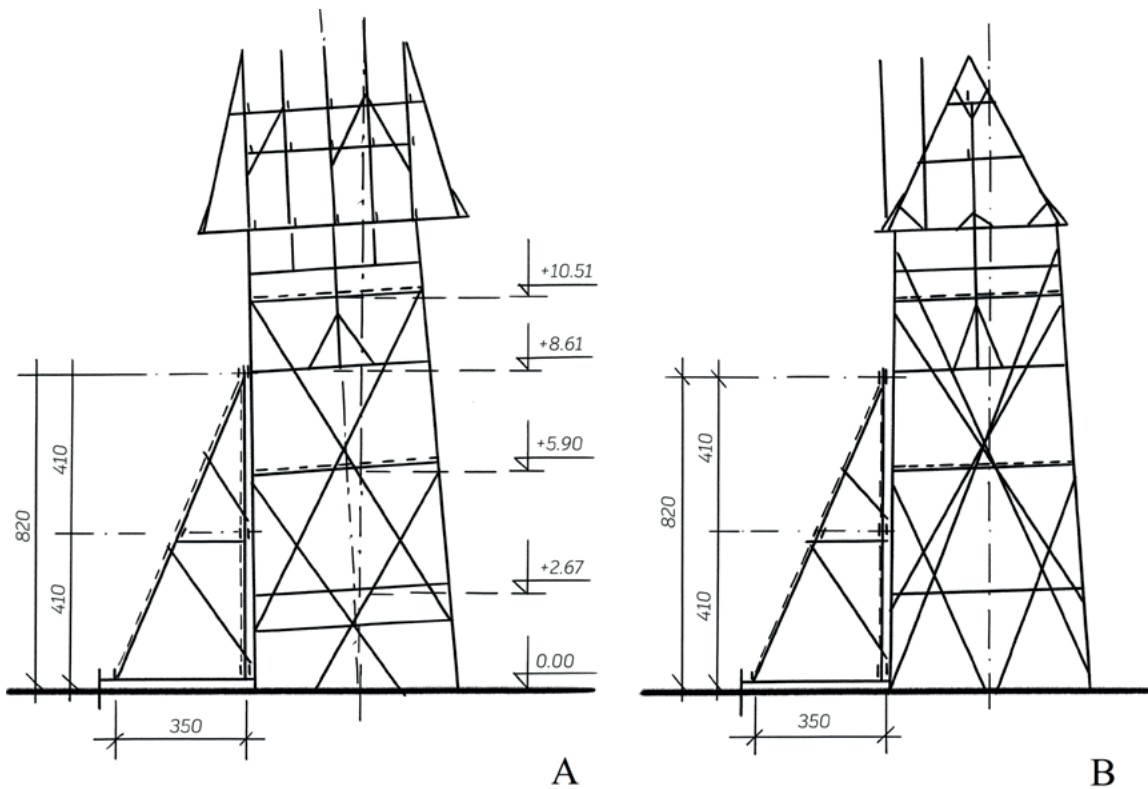
Ill. 7. Diagrams of the wooden bell tower structure in Strzeszów. On the left side of the tower, the assembly diagram of the supporting structure. a) the north-west wall (left) b) the north-east wall (right). Source: Own study based on Jagodziński and Hołoga, 1967, p. 18

Overall, the 1967 technical assessment classified the condition of the bell tower as poor. It recommended securing the structure with an external supporting frame to prevent further tilting of the tower shaft and to reinforce it against lateral wind loads (Ill. 7). Additional recommendations included constructing a new wooden platform at the +5.90 m level, adding supplementary wall braces, repairing the roof covering, replacing the access ladders between floors, and filling gaps in the wall cladding. The scope of work was limited to these immediate protective measures and did not include repairs to the foundation of the bell tower. Based on the project description from 1975, it can be inferred that the recommended works were not carried out at that time (Jagodziński and Hołoga, 1967). Illustration 7 presents a schematic of the bell tower structure along with the supporting construction, developed by the authors based on the 1967 Technical Assessment.

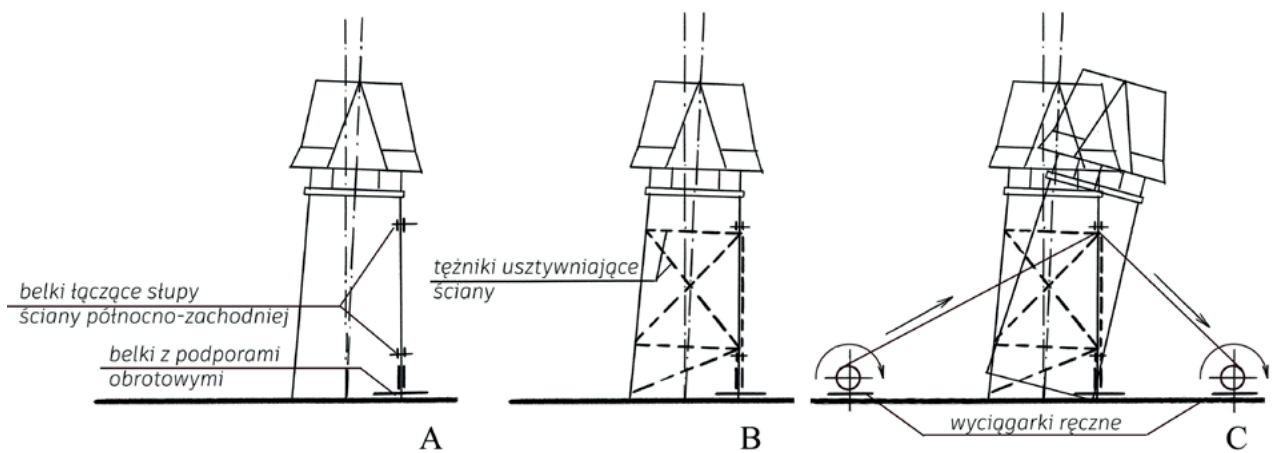
Ill. 8. Preparation for the tilting and repair of the base of the belfry pillars in Strzeszów: a) installation of horizontal beams on the belfry thrones, construction of rotating supports under the pillars, b) installation of temporary planks on the belfry walls, installation of steel ropes for horizontal beams connecting the pillars, c) positioning of the belfry by winding the rope on hand winches, installation of reinforcing buttresses. Source: own study based on Jagodziński and Hołoga, 1975, p. 10.

The most intriguing aspect of this project was the proposed method for raising the bell tower to facilitate new foundation work (Ill. 8). The repair of the main post bases was planned by sequentially lifting each pair of corner posts. The elevation of the bell tower wall was intended to be achieved by tilting it and transferring its weight onto the opposite posts.

Illustration 8 presents the scheme for lifting the corner posts and their adjoining walls to repair the post bases, as well as the straightening process of the bell tower. These procedures were to be performed for each wall (Jagodziński and Hołoga, 1975).

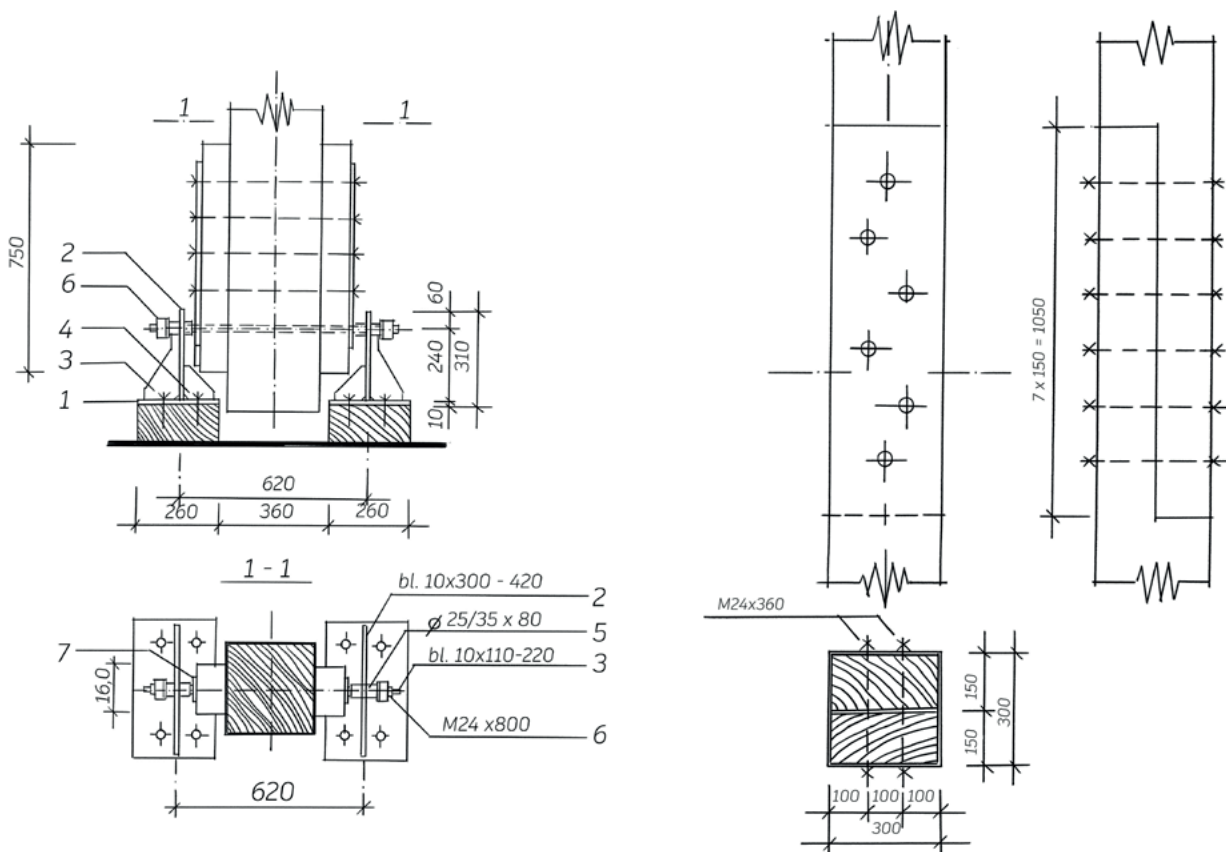
Ill. 9. Pivot support for the tower post during tilting. Source: original work based on Jagodziński and Hołoga, 1975, p. 13

The tilting and subsequent straightening of the bell tower were made possible by incorporating hinges at the lower sections of the posts, as shown in Illustration 9. A reinforced concrete foundation was planned beneath the elevated wall, onto which a new sill beam made of hardwood was to be installed. The new post bases, as shown in Illustration 9, were designed as hinged supports with a 24 mm diameter pivot pin, allowing rotational movement. The original timber braces, measuring 26×26 cm, which had stiffened the base of the posts and connected them to the wooden sill beam, were removed.

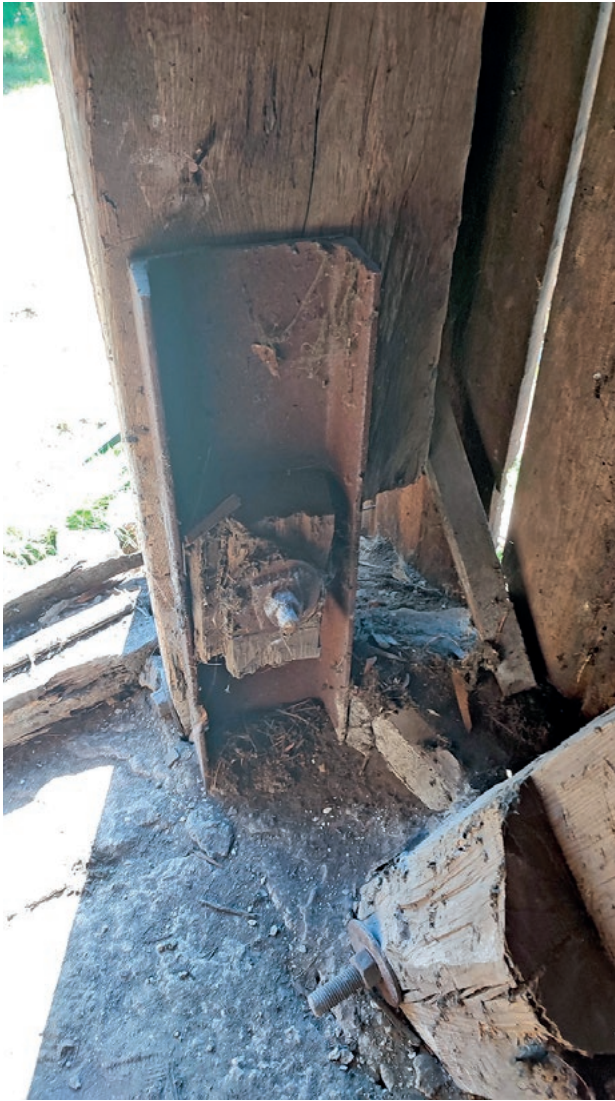
Several wooden elements show significant degradation. The lower encased sections of the posts, some horizontal ties, and the balustrade beams above the top floor are entirely corroded. Most connections exhibit looseness, and some joint areas are weakened due to wood loss from cracks and corrosion. One of the main posts has extensive deterioration above the +10.50 m level, affecting a significant portion of its cross-section. Some wooden elements (braces, struts) are missing from the structure. Most wooden components have longitudinal cracks, though the extent varies. The floor and wall boarding are deteriorated. The roof truss remains structurally stable, but the connections require repair. The sheet metal roof covering is corroded.

Following the construction work in 1976, a new foundation repair is now necessary. The overall technical condition of the bell tower structure in 2022 was assessed as poor. Illustration 11 shows the 2022 view of the corner post connection to the reinforced concrete foundation, executed using a [200 U-channel bolted with a 24 mm steel screw. Illustration 12 presents the planned 2024 reconstruction of the wooden sill beam. The thickened line represents the planned position of the sill beam, partially encased in concrete during the 1976 work.

III. 11. The existing condition of the lower sections of the posts indicates that no joint replacement was carried out. Measures were limited to cutting off the lower parts of the posts and setting new foundations with joints using vertical channels. Source: original photo, 2023

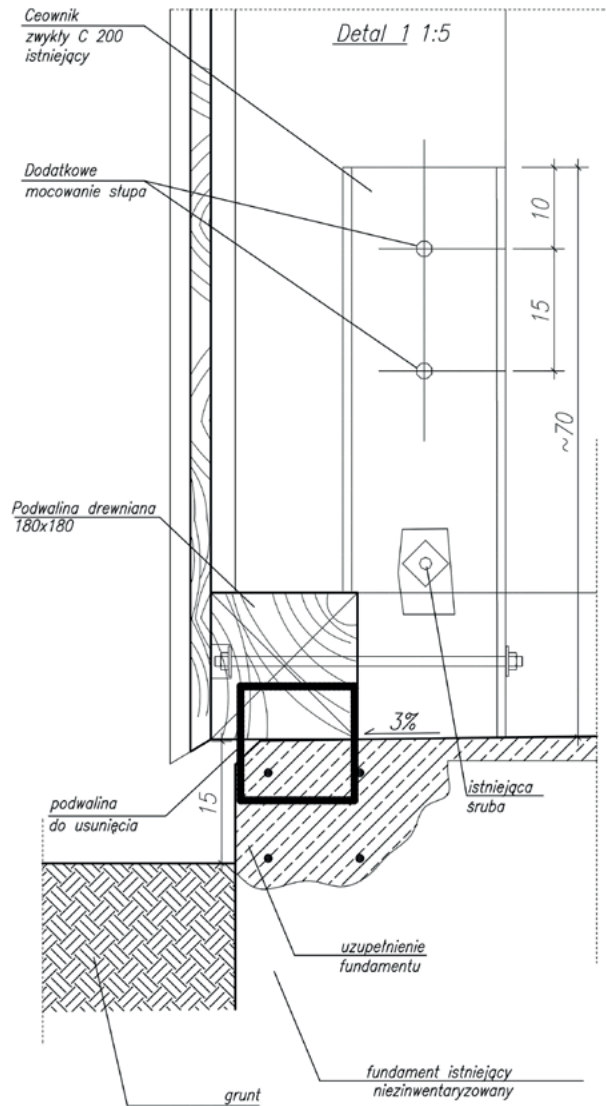
III. 12. Planned remodelling of foundation beams. Connection with steel elements. Source: original work

After analysing the degree of preservation and the technical condition of individual structural elements of the tower, it was decided to make every effort to preserve the structure and restore the original appearance of the bell tower by replacing elements damaged by corrosion. To enhance the durability of the structure, repairs to the bell tower's foundation are planned. This will involve the removal of damaged sections of the posts and braces. The replacement of corroded wooden sill beams is planned, with the new beams being connected to the posts using knee braces to reinforce the tower structure (Ill. 12).

The repair of the corroded lower sections of the posts is scheduled to proceed in the following stages. First, it is recommended to remove the external wall boarding as necessary to expose the sill beams and the

lower sections of the posts. Next, the reconstruction of the rigid joint connecting the sill beam with the corner post using knee braces is advised. The subsequent stage involves removing the existing corroded wooden sill beams. The renovation project includes the construction of a reinforced concrete plinth along the external edges of the floor, approximately 10 cm above level ± 0.00 m, with a 3% outward slope, to support the new wooden sill beams.
