# BADANIA KONSERWATORSKIE – NAUKA W SŁUŻBIE SZTUKI

Wnętrza Zamku Cesarskiego w Poznaniu są zdobione dziesiątkami różnorodnych gatunków kamienia. Żeby je zachować i odrestaurować, niezbędne było wykonanie szczegółowych badań konserwatorskich.

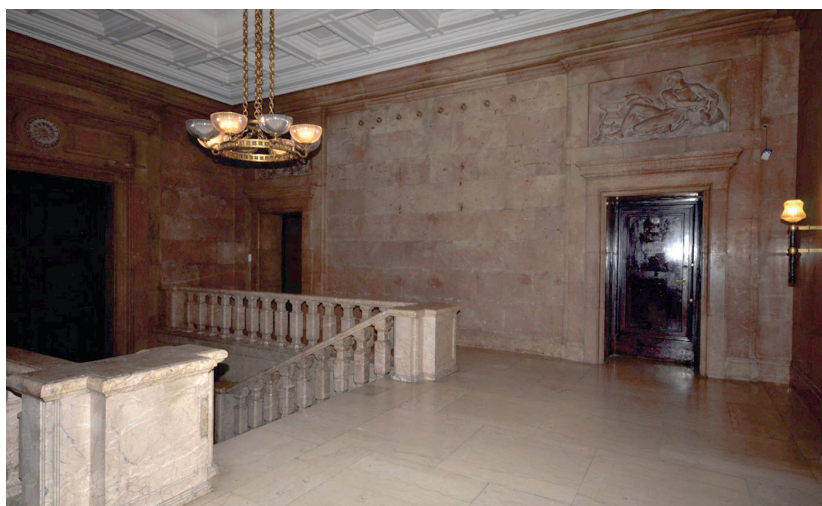
Paradne schody prowadzące z wielkiej sieni. Widoczne są wszystkie oryginalne elementy pierwotnego wystroju i wyposażenia – okładziny kamienne, płaskorzeźby, kasetonowy strop i masywne, mosiężne oprawy lamp

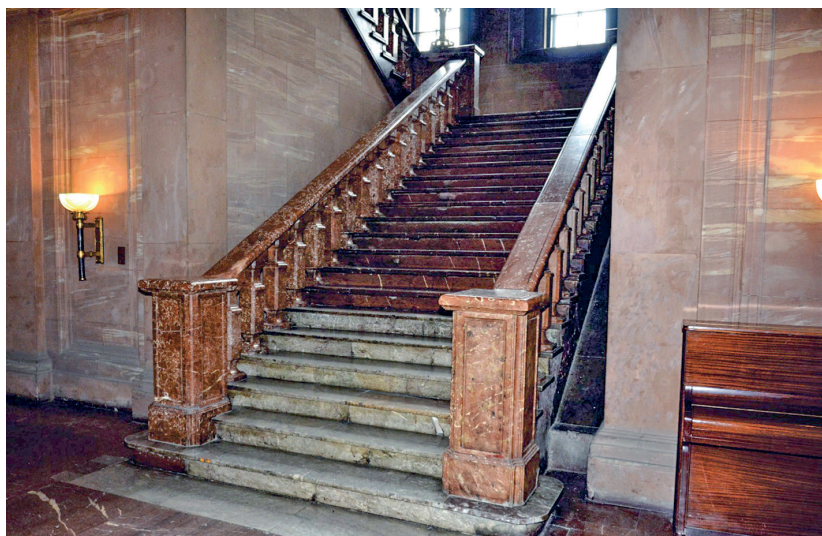
Druga paradna klatka schodowa była w dużym stopniu zniszczona. W trakcie prac konserwatorskich po wojnie odtworzono m.in. poręcze. Z braku oryginalnego kamienia zastosowano sztukatorską technikę zwaną *scagliola* – imitacji kamienia w gipsie. Efekt prac zdumiewa jakością wykonania

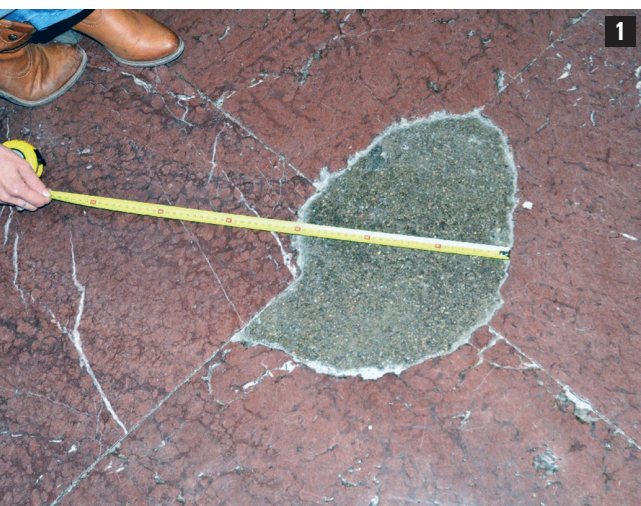
Fot. 1  
Uszkodzenie wapiennej posadzki – ubytek wypełniono zaprawą cementową. W trakcie prac konserwatorskich konieczne jest usunięcie betonu i uzupełnienie kamienia materiałem pozyskanym z rozpoznanego kamieniołomu – w tym przypadku wapień mikrytowy ammonitico rosso z Włoch

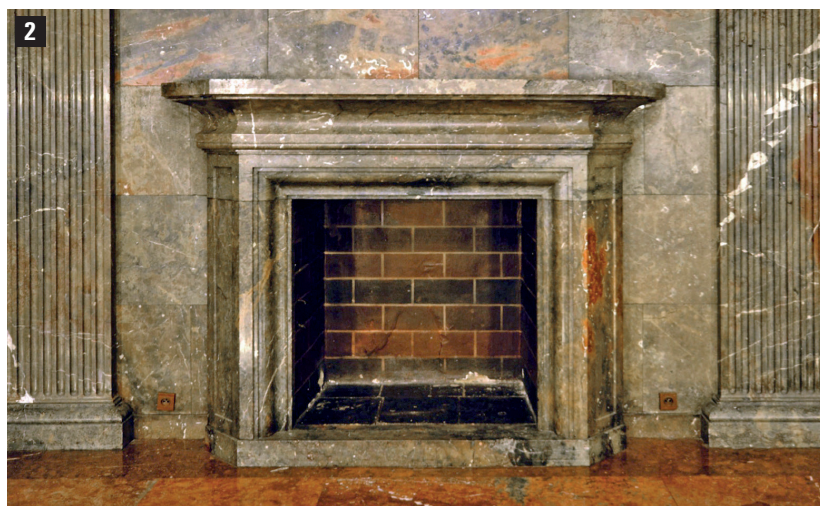
Fot. 2  
Jeden z wielu kominków zamkowych. Widoczna wyspiana tekstura zielonego wapienia organodetrytycznego auberg grey, który pochodzi z jednego z niemieckich kamieniołomów
