TEKA 2016, Nr 2

Modernizacja zabytkowego zespołu dworsko-pałacowego w Cianowicach

dr inż. arch. Joanna Gil-Mastalerczyk

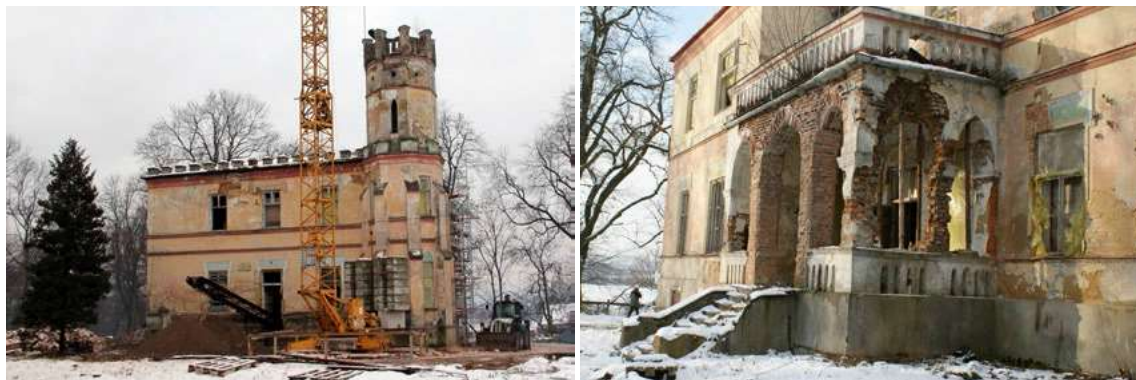
Ryc. 1. Pałac w Cianowicach, widok bryły pałacu, stan przed modernizacją, 2011 (źródło: dokumentacja Właściciela obiektu, dostęp 2015)

Palace Cianowice view blocks of the palace, the state before the modernization, in 2011 (documentation of the owner of the object, Access 2015)

Od 2006 r. obiekt pozostawał niezabezpieczony i pozbawiony opieki, co w znaczący sposób wpłynęło na zdegradowanie zinwentaryzowanych elementów wystroju i wyposażenia wnętrza⁴. Większość elementów uległa dewastacji (stolarka zdemontowana, a ocalałe ruchome elementy zabytkowe bądź ich zachowane partie, pozostały w bardzo złym stanie technicznym). Podobnie, znacznej degradacji uległ tynkowy wystrój elewacji – ubytki profilowań i tynków do wątku ceglanego, zasolenia i zawilgocenia lokalne tynków, nawarstwienia tynków typu biologicznego.

Niezabezpieczony oraz pozbawiony opieki zabytkowy obiekt, zarówno w wyniku oddziaływania warunków atmosferycznych, jak i nieogrzewanych i pozbawionych w większości szklenia pomieszczeń, ulegał znaczącej dewastacji i sukcesywnemu rozkradaniu elementów.

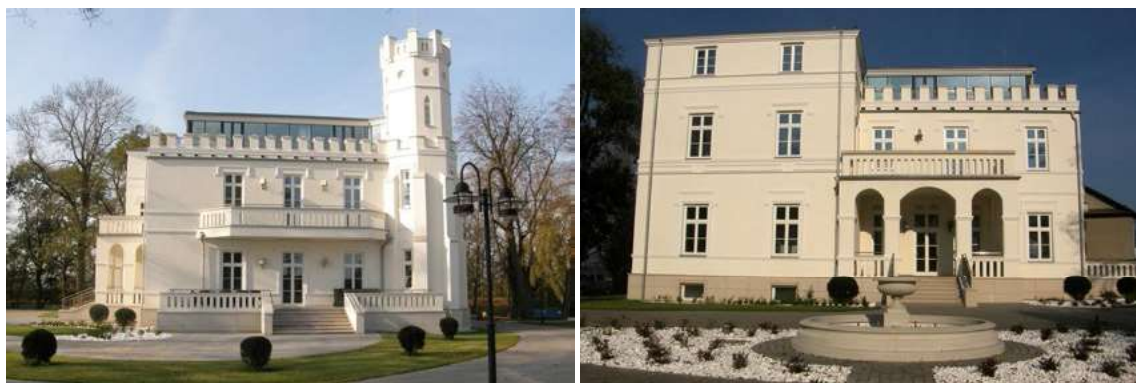
Ryc. 2. Pałac w Cianowicach, widok pałacu z otoczeniem, stan po modernizacji, 2014 r. (źródło: dokumentacja Właściciela obiektu, dostęp 2015).

Palace Cianowice, view of the palace with the environment, the state of the modernization, 2014. (documentation owner of the object, Access 2015).

W chwili obecnej wokół pałacu zaprojektowano i odbudowano kompozycje zieleni oraz zapewniono właściwą pielęgnację istniejącego drzewostanu. W otoczeniu obiektu odbudowany został układ ciągów pieszo-jezdnych⁵. Zrekonstruowano ścieżki spacerowe w części północno-wschodniej parku. Nawierzchnię wszystkich ścieżek i ciągów pieszo-jezdnych przewidziano z kostki granitowej - w odcieniach szarości, płomieniowanej, ułożonej na podsypce cementowo-piaskowej.

W wyniku generalnego remontu wszystkie zewnętrzne ściany i elewacje budynku zostały wzmocnione oraz zabezpieczone. Przywrócono im utracone parametry wytrzymałościowe. Wykonano prace o charakterze estetycznym, z przywróceniem pierwotnej kolorystyki elewacji, detalu architektonicznego oraz stolarki okiennej. Ze względu na zły stan zachowania stolarki zewnętrznej przewidziano jej wymianę z powtórzeniem formy podziałów i profili.

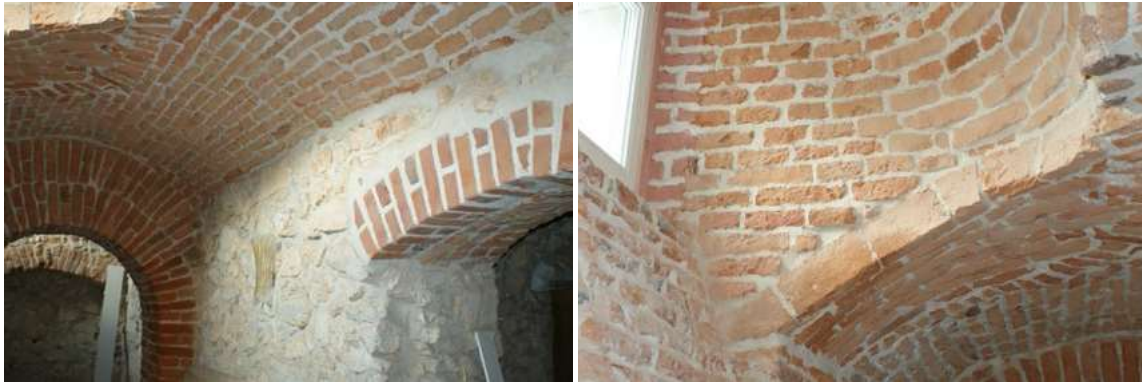
Ryc. 3. Pałac w Cianowicach, widok wnętrza piwnic, stan po modernizacji, 2014 (źródło: dokumentacja Właściciela obiektu, dostęp 2015).

Palace Cianowice, interior view basements, state after modernization 2014 (documentation of the owner of the object, Access 2015).

Kamienne wątki ścian i sklepień komór piwnicznych, zlokalizowanych w północnej partii budynku, pochodzące z okresu budowy - IV w. XIX w., oraz z połowy XX w. dobudowaną część z cegły maszynowej – poddano pracom konserwatorskim. Poprzez wzmocnienie techniczne materiałów usunięte i wstrzymane zostały procesy degradacyjne na sklepieniach i ścianach piwnic. Wprowadzono cyrkulację powietrza i ze względu na wysoki stopień zawilgocenia, w pierwszej fazie prac, osuszone zostały najstarsze wątki kamienne i ceglane. Następnie usunięto współczesne przemurowania partii wątków zaprawami cementowymi – powstałymi w wyniku doraźnych napraw. Zgodnie z założeniami programowymi, utrzymano i zachowano w maksymalnym stopniu najstarsze partie wykonane z wapienia łamanego. Przewidziane do ekspozycji wątki ścian i kolebkowych sklepień dwóch komór piwnicznych wykonanych z wapienia łamanego i cegły poddano konserwacji i wyeksponowano ich lica. Pozostałe wątki ścian i sklepień - innych piwnic, po przeprowadzeniu niezbędnych prac, pokryto tynkiem.
