BRAMY I KORDEGARDY W ZESPOŁACH DWORSKICH I PAŁACOWYCH WOJEWÓDZTWA LUBELSKIEGO – STAN ZACHOWANIA

GATES AND GUARDHOUSE IN LUBLIN PROVINCE – STATE OF PRESERVATION

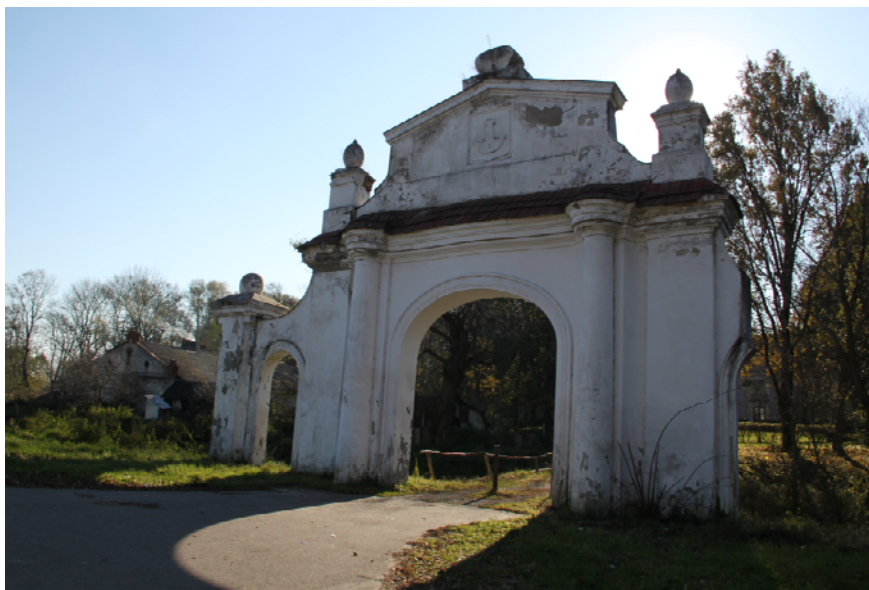
Ryc. 2. Późnobarokowa brama w Melgwi Podzamczu (fot. K. Boguszewska)
Fig. 2. Late Baroque gate in Melgiew Podzamcze (photo by K. Boguszewska)

Bramy do dworów i pałaców były najczęściej trójosiowe, czego przykładem jest barokowa brama w Zawieprzycach, datowana na koniec XVII – początek XVIII w. [Brykowski i Smulikowska 1976], czy późnobarokowa brama w Mełgwi Podzamczu. Wymienione obiekty zaliczane są do tak zwanych bram parawanowych, środkowe przesło bramy jest wyższe i szersze, szerokość przejazdu w przypadku bramy w Zawieprzycach wynosiła niecałe trzy metry, a szerokość furt flankujących główny przejazd wahała się w granicach metra. Brama miała blisko 19 m długości, a ta w Mełgwi około 10 m (do czasów obecnych zachowała się tylko jedna z dwóch furt). Obecnie obie bramy są obiektami wolno stojącymi, w przeszłości łączyły się z ceglanym ogrodzeniem, które zachowało się jedynie częściowo (Zawieprzyce).

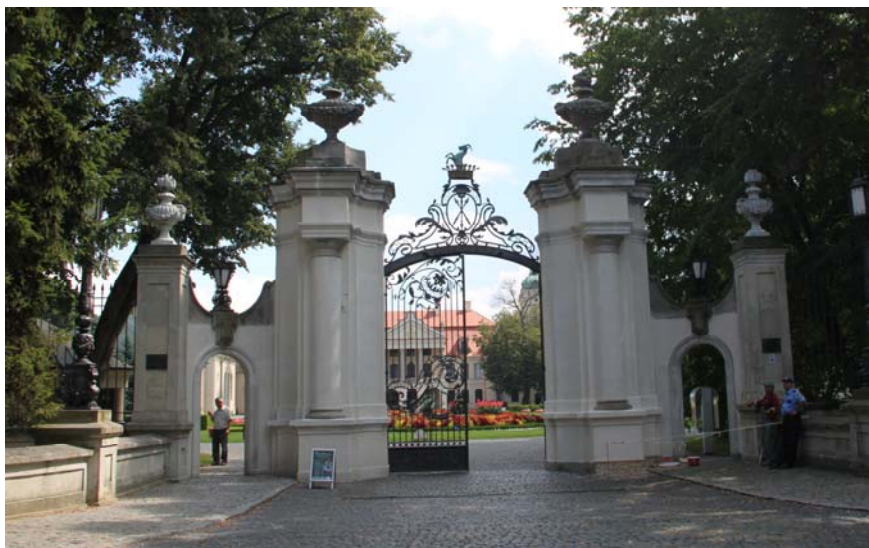
Ryc. 3. Neobarokowa Brama wjazdowa do Kozłówki (fot. K. Boguszewska)
Fig. 3. Neo-Baroque entrance gate to Kozłówka (photo: K. Boguszewska)

Przykładem bramy trójprzelotowej powstałej na początku XX w. jest neogotycka brama w Jabłoni, datowana na lata 1904–1905, o łącznej długości 13,6 m z przejazdem o szerokości 680 cm czy neobarokowa brama w Kozłowie powstała na przełomie XIX/XX w. w miejscu dawnej barokowej bramy. Obiekt ten posiada konstrukcję słupowo-parawanową, składa się z przejazdu i dwóch furt, na słupach znajdują się ozdobne wazony. Całość zwieńczona jest herbem i dewizą rodu Zamoyskich [Brykowski i Smulikowska 1976].

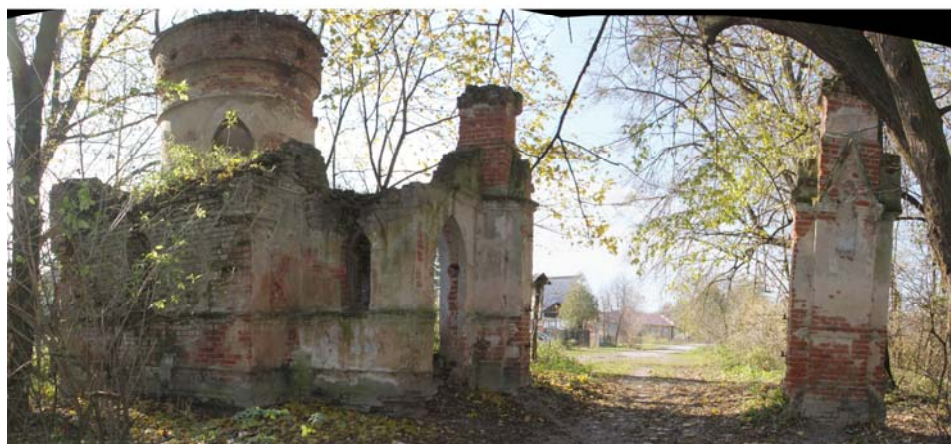
Ryc. 4. Plan i stan obecny bramy wjazdowej do Stryjowa (fot. K. Boguszewska)

Fig. 4. Plan and present state of the gateway to the Stryjów (photo by K. Boguszewska)

W mniejszych majątkach ziemskich budowano mniej okazałe bramy, czego przykładem jest jednoprzelotowa brama w Stryjowie. Połączona została ona ze stróżówką – kordegardą. Jest to obiekt neogotycki. Brama powstała pod koniec XIX w., została wymurowana z cegły i otynkowana. Szerokość przejazdu wynosi około 4 m. Domek stróża oparty jest na planie prostokąta z narożnie wpisana dwukondygnacyjną wieżą. Do chwili obecnej nie zachowała się więźba dachowa budynku, podobnie jak wrota bramne. Wymiary stróżówki kształtują się w granicach $6,6 \times 6$ m. Obiekt posiada przedsionek i jednoprzestrzenne pomieszczenie połączone z wieżą. [Żywicki 1998]

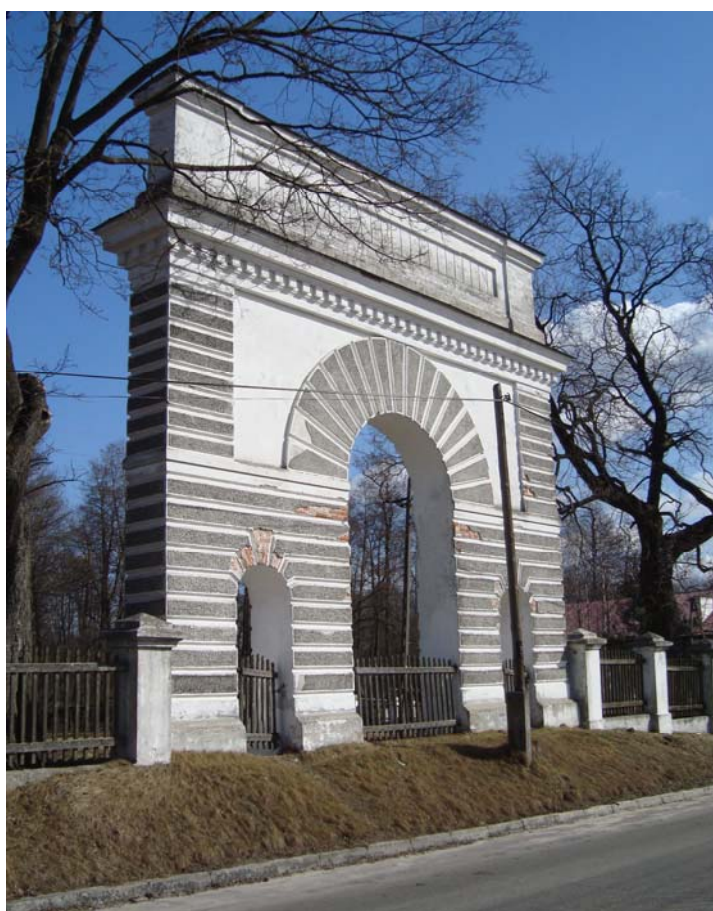
Ryc. 6. Łuk Trumfalny w Gościeradowie (fot. E. Przesmycka)

Fig. 6. Triumphal Arch in Gościeradow (photo by E. Przesmycka)

Ostatnim typem bram były tzw. łuki triumfalne. Na Lubelszczyźnie zostały zbudowane w Gościeradowie i Puławach. Łuk w Gościeradowie usytuowany został w parku na zamknięciu alei. Jest to obiekt klasycystyczny, datowany na rok 1820³ [Brykowski i in. 1971]. Brama triumfalna w Puławach powstała prawdopodobnie w XVIII w. z inicjatywy Izabeli Czartoryskiej. Autorstwo przypisywane jest J. Ch. Aignerowi. Brama miała nawiązywać do łuku rzymskiego [internet 2].

³ „murowany, tynkowany o trzech przejściach zamkniętych półkoliście, środkowym wyższym i szerszym. W dolnej części rustykowany. Zwieńczony murem attykowym z belkowaniem”. *Katalog zabytków sztuki w Polsce, powiat kraśnicki*, 1971, pod red. R. Brykowskiego i in., t. VIII, z. 9, Warszawa, 36 ss.

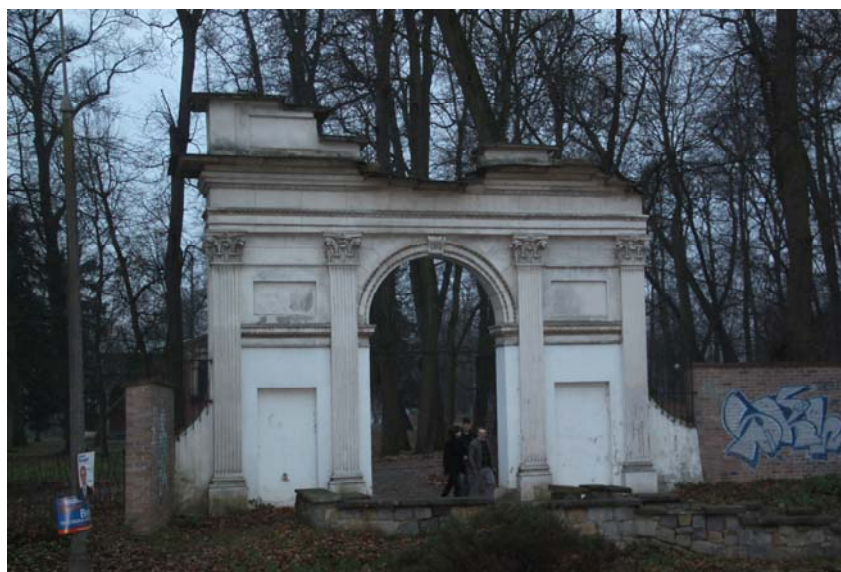
Ryc. 7. Łuk Triumfalny w Puławach (fot. K. Boguszewska)

Fig. 7. Triumphal Arch in Puławy (photo by K. Boguszewska)
