LOSY ORANŻERII W LUBARTOWIE

THE HISTORY OF THE CONSERVATORY IN LUBARTÓW

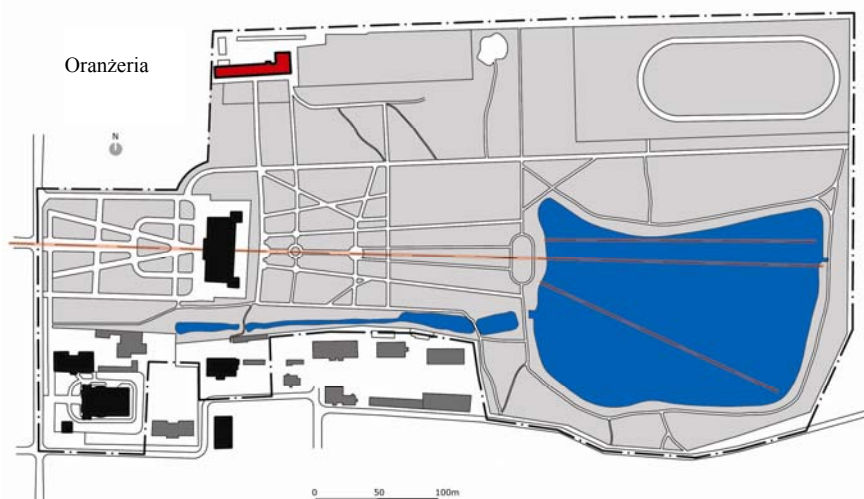
Ryc. 2. Schemat usytuowania oranżerii w Lubartowie (oprac. K. Boguszewska)

Fig. 2. Schematic location of the conservatory in Lubartów (ed. K. Boguszewska)

W części centralnej przed *cour d' honneur* znajduje się pałac, oranżeria zaś usytuowana jest w północno-zachodniej części parku, na północ od pałacu. Jej przeszklona elewacja zwrócona była na południe. Pierwsze wzmianki o budynku oranżerii pochodzą z inwentarzy z 1703 r. Ostatni wygląd budynek zawdzięczał przebudowom w latach 1755–1788 [Grytczuk i Kuźmicz 2001].

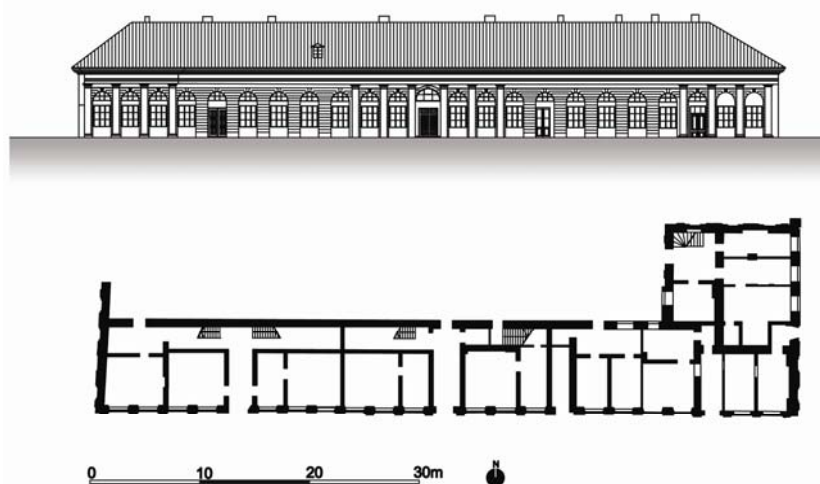
Ryc. 3. Oranżeria w Lubartowie po przebudowie w 1931 r. (oprac. K. Boguszewska)

Fig. 3. Orangery in Lubartów after the reconstruction in 1931 (ed. Kamila Boguszewska)

Bryła oranżerii oparta była na planie wydłużonego prostokąta. Początkowo był to budynek parterowy, murowany z cegły, obustronnie otynkowany. Jedynie w części wschodniej posiadał dwie kondygnacje. W okresie międzywojennym popadał stopniowo w ruinę. W roku 1931 pomarańczarnia została odrestaurowana i adaptowana na funkcję mieszkalną, co spowodowało zmianę układu użytkowego obiektu. Wnętrze zostało całkowicie przekształcone, podzielone na dwie kondygnacje z sienią przelotową po środku [Brykowski i Smulikowska 1976]. Funkcję mieszkalną pełniła do końca lat 60. XX w. [Grytczuk i Kuźmicz 2001]. W następnych latach ze względu na zły stan techniczny wykwaterowano mieszkańców oranżerii.

W 2001 r. obiekt posiadał jeszcze więźbę dachową o układzie kalenicowym, a dach kryty był dachówką. Elewacja południowa – dwudziestotrzyosiowa – posiadała charakterystyczne półkoliste arkady, typowe dla obiektów oranżerii. Częściowo zachowana była stolarka okienna i drzwiowa z okresu międzywojnia. Pierwotne wejście do oranżerii i części skrajne podkreślone były pozornymi ryzalitami. Elewacja wschodnia była sześćoosiowa, dwukondygnacyjna [Brykowski i Smulikowska 1976]. Obiekt posiadał powierzchnię użytkową

1586,5 m², powierzchnię zabudowy – 654,2 m², a kubaturę 1541 m³ [Grytczuk i Kuźmicz 2001].

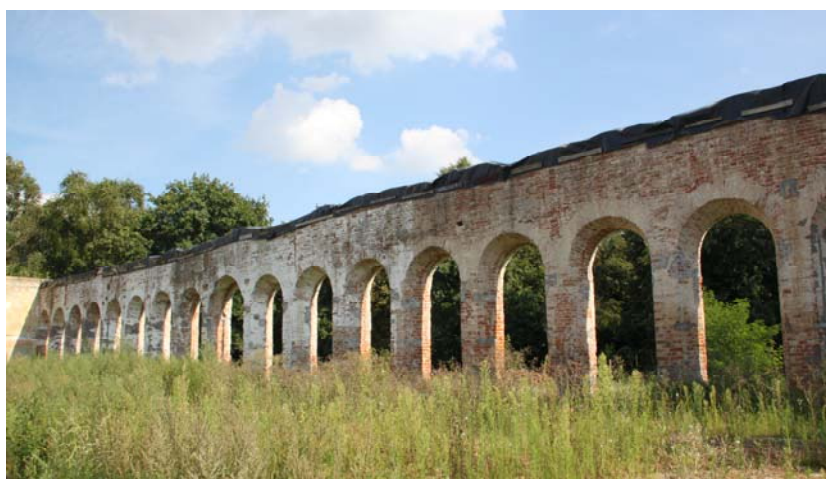
Ryc. 4. Oranżeria w Lubartowie stan rok 2011 (fot K. Boguszewska)

Fig. 4. Orangery in Lubartów in 2011 (photo by K. Boguszewska)

W roku 2010 oranżerię ogrodzono przez co została wydzielona z zespołu pałacowo-parkowego. Prowadzono także prace zabezpieczające pozostałości budynku przed zawaleniem. W chwili obecnej z byłej pomarańczarni pozostała bowiem jedna ściana południowa i fragment wschodniej.
