## JEKATERIŃSKIJ PARK W CARSKIM SIOLE (PUSZKIN, ROSJA): PROBLEMY KONSERWATORSKIE ZWIĄZANE Z RESTAURACJĄ WYBRANYCH BUDOWLI PARKOWYCH

Małgorzata Wilczkiewicz

JEKATERINSKIJ PARK IN TZARSKOE SELO (PUSHKIN, RUSSIA): THE PROBLEMS  
DURING THE RESTORATION OF SELECTED PARK OBJECTS

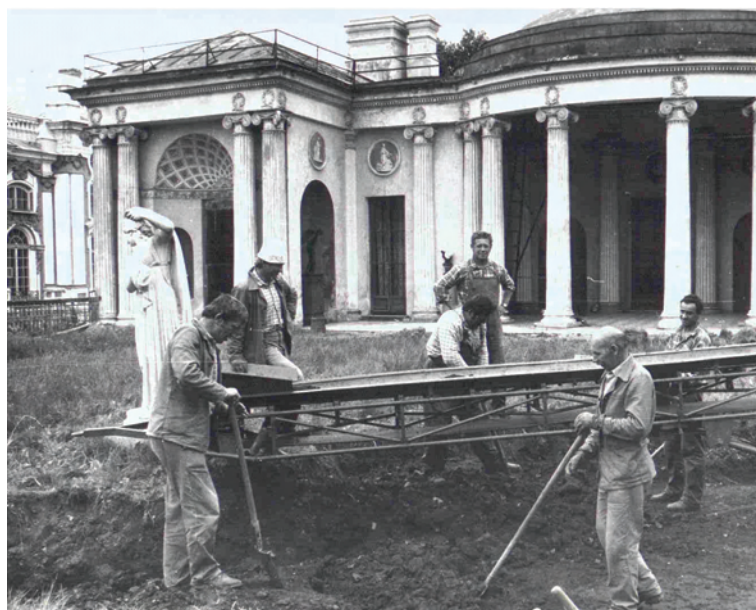
Ryc. 9. Pałac Katarzyny I, zdejmowanie ziemi z Wiszącego Ogrodu (rok 1988), w tle Agatowe Komnaty (fot. 1988, M. Wilczkiewicz)

Fig. 9. The Palace of Catherine the First, procedure for the removal of existing soil from Hanging Garden (background: Agate Rooms)

frustrację projektantów, a często skutkowało niewłaściwym rozwiązaniem projektowym. Pracownia projektowa została zorganizowana w prywatnych apartamentach Katarzyny (pokoje te nie były jeszcze odrestaurowane, choć reprezentacyjne sale pałacu już były udostępnione dla zwiedzających). Prace rozpoczęto od zdejmowania ziemi z Wiszącego Ogrodu, aby wymienić ołowianą izolację, która po ponad dwustu latach użytkowania niestety przeciekała. Część ekipy skuwała zawilgocone tynki ze sklepienia opartego na słupach podtrzymujących konstrukcję. Należało osuszyć estakadę, wymienić izolację i ponownie napęścić taras humusem, co – jak wspomniano – powinno być wykonane przed sezonem zimowym. Rosjanie podpisali umowę na wykonywanie prac według typowania robót, bez wymaganej przy tego typu obiektach dokumentacji wstępnej – badawczej. Zgodnie z zasadami obowiązującymi przy pracach konserwatorskich ziemię wybieraną z tarasu przesiewano, a znalezione artefakty przekazywano do dyspozycji muzeum. Oprócz fragmentów zastawy stołowej znaczonej swastykami a pochodzącej z niemieckiej kantyny (okres II wojny światowej) znaleziono odłamki grubego fioletowego szkła, pochodzącego ze szklanej altanki (wspomnianej już w artykule), która została roztrzaskana podczas działań wojennych.

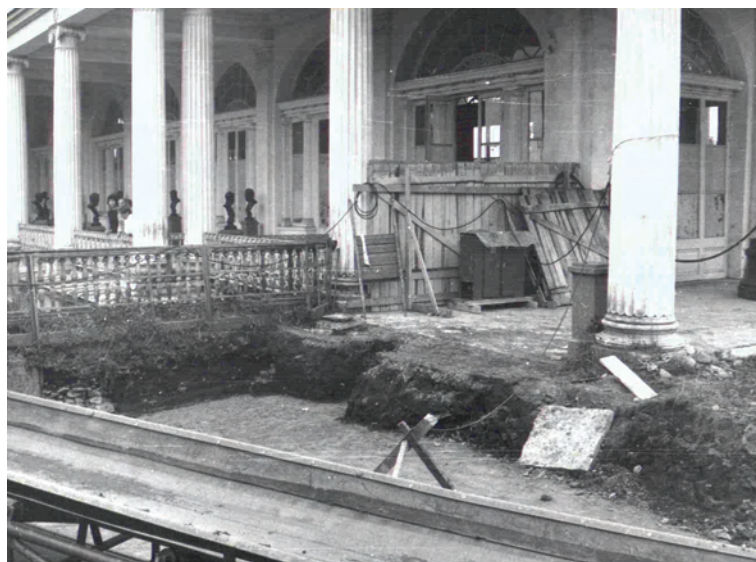
Ryc. 10. Pałac Katarzyny I, zdejmowanie ziemi z Wiszącego Ogrodu, w tle Galeria Camerona (fot. 2010, M. Wilczkiewicz)

Fig. 10. The Palace of Catherine I, procedure for the removal of existing soil from Hanging Garden (background: The Cameron Gallery)

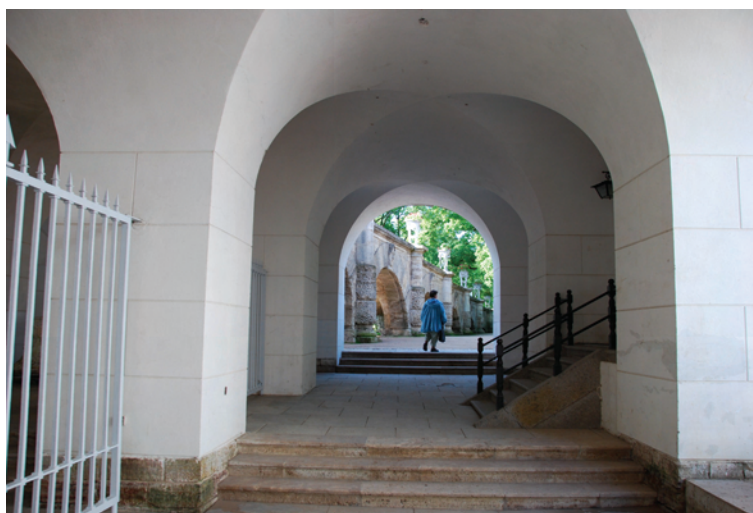
Ryc. 11. Wiszący Ogród, stan po konserwacji (fot. 2010, M. Wilczkiewicz)

Fig. 11. The Hunging Garden, after restoration

Izolacja na Wiszącym Ogrodzie niestety okazała się nietrwała. Oglądając oficjalną stronę internetową pałacu w Carskim Siole, znajdujemy informację

o umieszczeniu wymiany izolacji na Wiszącym Ogrodzie w planach konserwatorskich pałacu na przyszły rok. Załączone są także zdjęcia pokazujące zacieki pojawiające się na wewnętrznej konstrukcji Wiszącego Ogrodu. Zdaniem autorki, błędem było wykonanie izolacji z blachy ołowianej (arkusze blachy łączone na zakładkę) na wzór wykonanej poprzednio, co już raz doprowadziło do całkowitego zniszczenia sufitu pod Wiszącym Ogrodem. Mając do dyspozycji nowe technologie uszczelniające konstrukcje, można wykonać zabezpieczenie przed wilgocią skuteczne w 100% (tak jak się wykonuje zabezpieczenie konstrukcji pod modne obecnie zielone dachy). Niestety, rosyjskie władze konserwatorskie wyznaczyły wyraźne zalecenie wykonania izolacji w podany wyżej sposób.

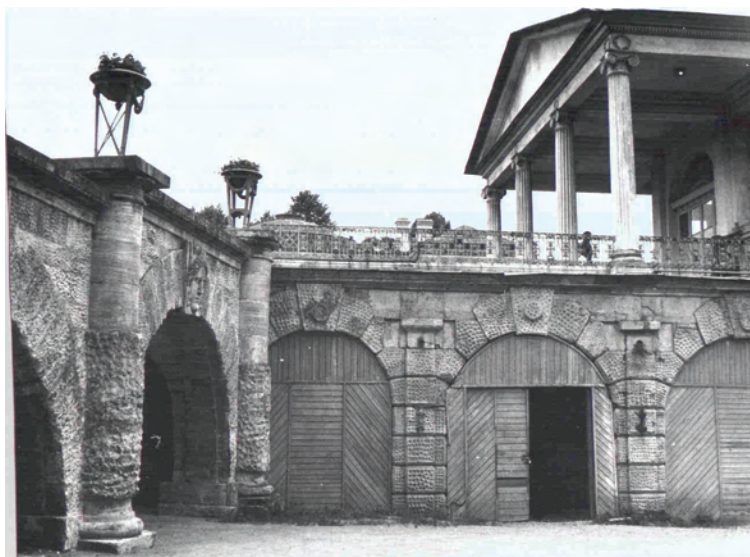
Ryc. 12. Pandus, widok na Galerię Camerona (fot. 1988, M. Wilczkiewicz)

Fig. 12. Pandus and view on the Cameron Gallery

Do konserwacji kamieniarki na Pandusie sprowadzono z Wawelu kamieniarzy, którzy czyścili i konserwowali kamień na zewnątrz pochylni. Pozostawała jeszcze konserwacja Dużego Kaprysu. Kamienna brama o wysokości siedmiu metrów i szerokości pięciu, ozdobiona na górze chińską altanką wymagała wzmocnienia konstrukcji. Konstruktor, pani Hanna Rokosz, wykonała odkrytki przy fundamentach, w przekonaniu, że brama powstała jako przejście służące powozom do pokonywania porośniętego krzakami wzgórza. Tak też

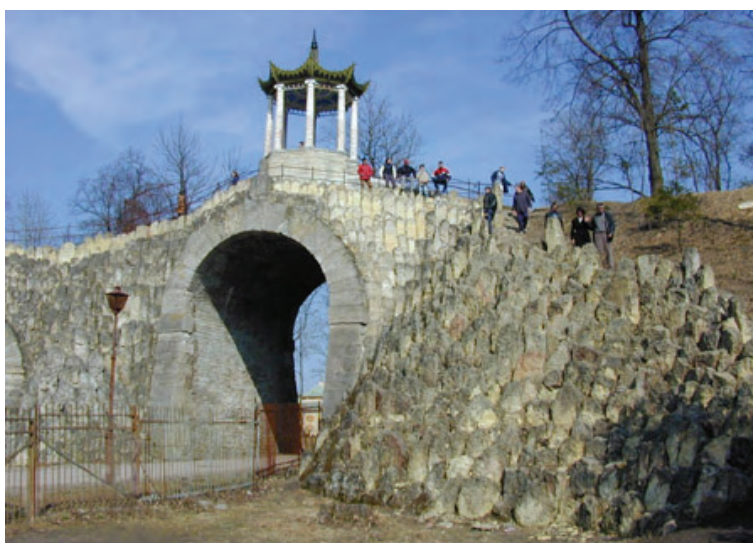
Ryc. 15. Wielki Kaprys (<http://www.eng.tzar.ru>)

Fig. 15. The Large Caprise

Wielki Kaprys wyłonił się z zieleni parku. Ogromna kamienna konstrukcja o długości prawie 100 m wymagała wzmocnienia. Należało zabezpieczyć fundamenty i osadzić na nowo chwiejące się kamienie. Problemem było zrobienie inwentaryzacji obiektu tak nietypowego. Inwentaryzację obiektu wykonała Pracownia Fotogrametrii warszawskiego oddziału PKZ.

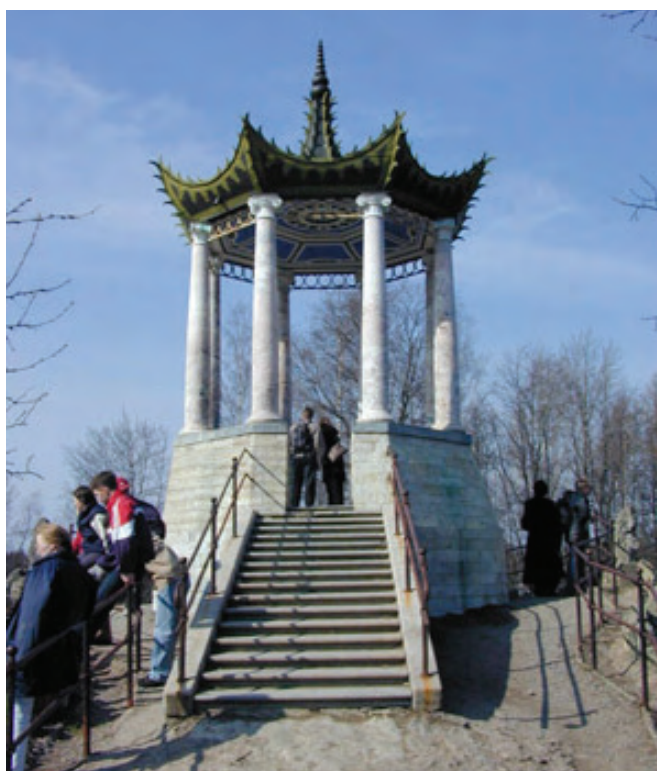
Ryc. 16. Wielki Kaprys, chińska altanka na szczycie (<http://www.eng.tzar.ru>)

Fig. 16. The Large Caprise, the Chinese Gazebo

nywanej w Stalarni PP PKZ Oddział Wawel. Problemem były także ceramiczne, wypalane elementy, z których była zbudowana. Potrzaskane przez pociski nadawały się do wymiany. Trudność polegała jednak na tym, że postępując zgodnie z konserwatorskimi zasadami, należałoby altankę rozebrać, odtworzyć i wypalić glazurowaną cegłę wykonaną według starych elementów, a następnie złożyć na nowo, uzupełniając brakujące fragmenty nowymi elementami. Rosjanie nie chcieli się zgodzić na rozebranie altanki. Ostatecznie zastosowano płytki glazurowane, które mocowano do uszkodzonych cegiełek za pomocą specjalnych kotew. Na przęsłach mostu wymieniono cegłę licowaną (problemem było znalezienie cegły o odpowiedniej wytrzymałości, znoszącej temperatury  $-30^{\circ}\text{C}$  każdej zimy). Prace postępowyły zgodnie z harmonogramem pomimo niskich temperatur. Nad altanką wybudowano drewniany namiot, do którego wdmuchiwano gorące powietrze.

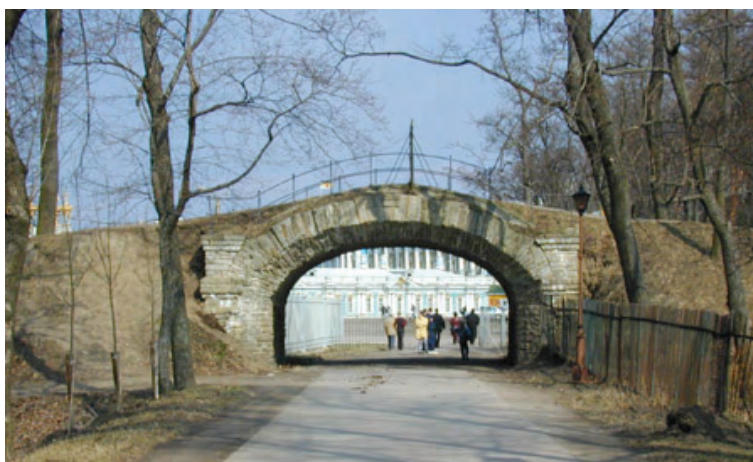
Ryc. 17. Park Aleksandrowski, Podkapisowaja Droga. Mały Kaprys (<http://www.eng.tzar.ru>)

Fig. 17. The Aleksandrowski Park, The Podkapisowaja Road. Small Caprise

Konserwacja Małego Kaprysu ograniczała się do wzmocnienia nadwyrężonej konstrukcji mostka, co wykonano poprzez cementację warstwy konstrukcyjnej (zastosowano zastrzyki cementowe według rastra zaproponowanego przez konstruktora).

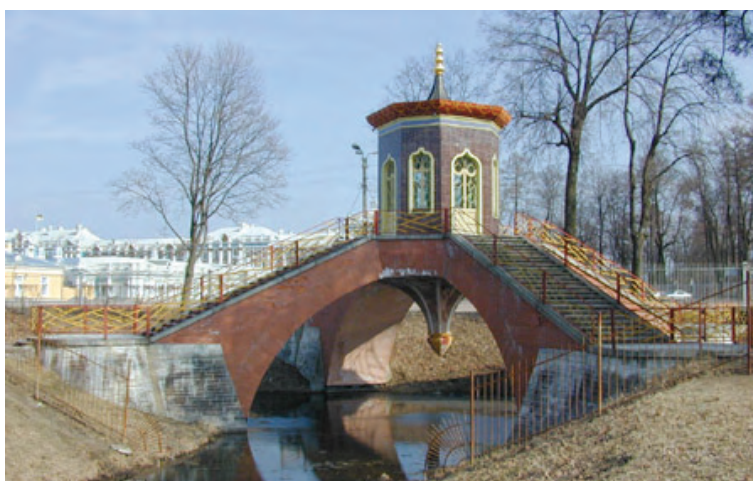
Ryc. 18. Krzyżowy Most. Widok po konserwacji (<http://www.eng.tzar.ru>)

Fig. 18. The Cross Bridge. View after restoration

Bardziej skomplikowanym obiektem okazał się Krzyżowy Most. Chińska altanka znajdująca się na jego górnej partii była pozbawiona stolarki, którą należało odtworzyć. W archiwum muzeum autorka odnalazła pierwotny projekt, co przyspieszyło wykonanie rysunków roboczych skomplikowanej stolarki, wyko-

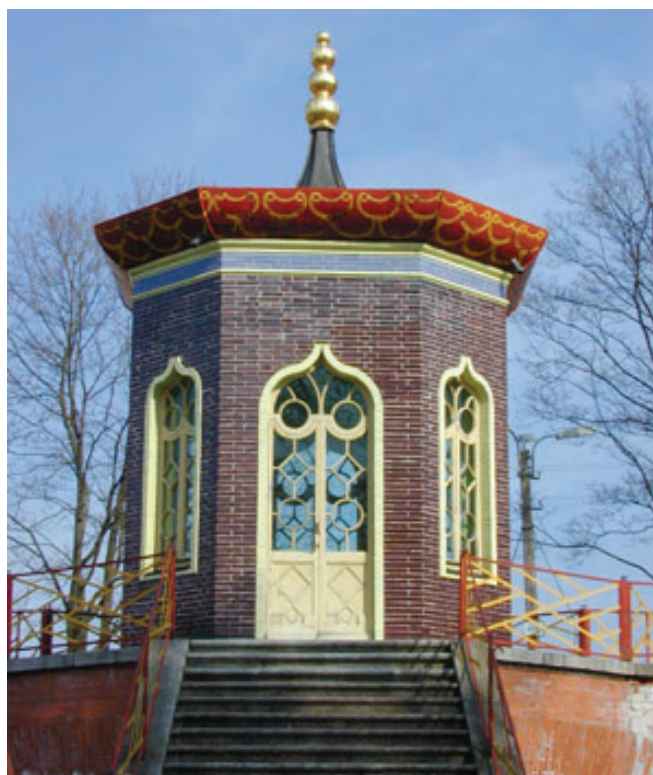
Ryc. 20. Krzyżowy Most, chińska altanka. Widok po konserwacji. (<http://www.eng.tzar.ru>)

Fig. 20. The Cross Bridge, Chinese gazebo, view after restoration
